JULIAN HANSCHKE

# SCHLOSS HEIDELBERG

## ARCHITEKTUR UND BAUGESCHICHTE

Mit über 496 Seiten und 551 Abbildungen, darunter zahlreichen historischen Ansichten, Bauplänen, aktuellen Fotografien und aufwendigen digitalen Rekonstruktionen, bietet dieses Werk einen umfassenden Bildatlas zur Baugeschichte des Heidelberger Schlosses.

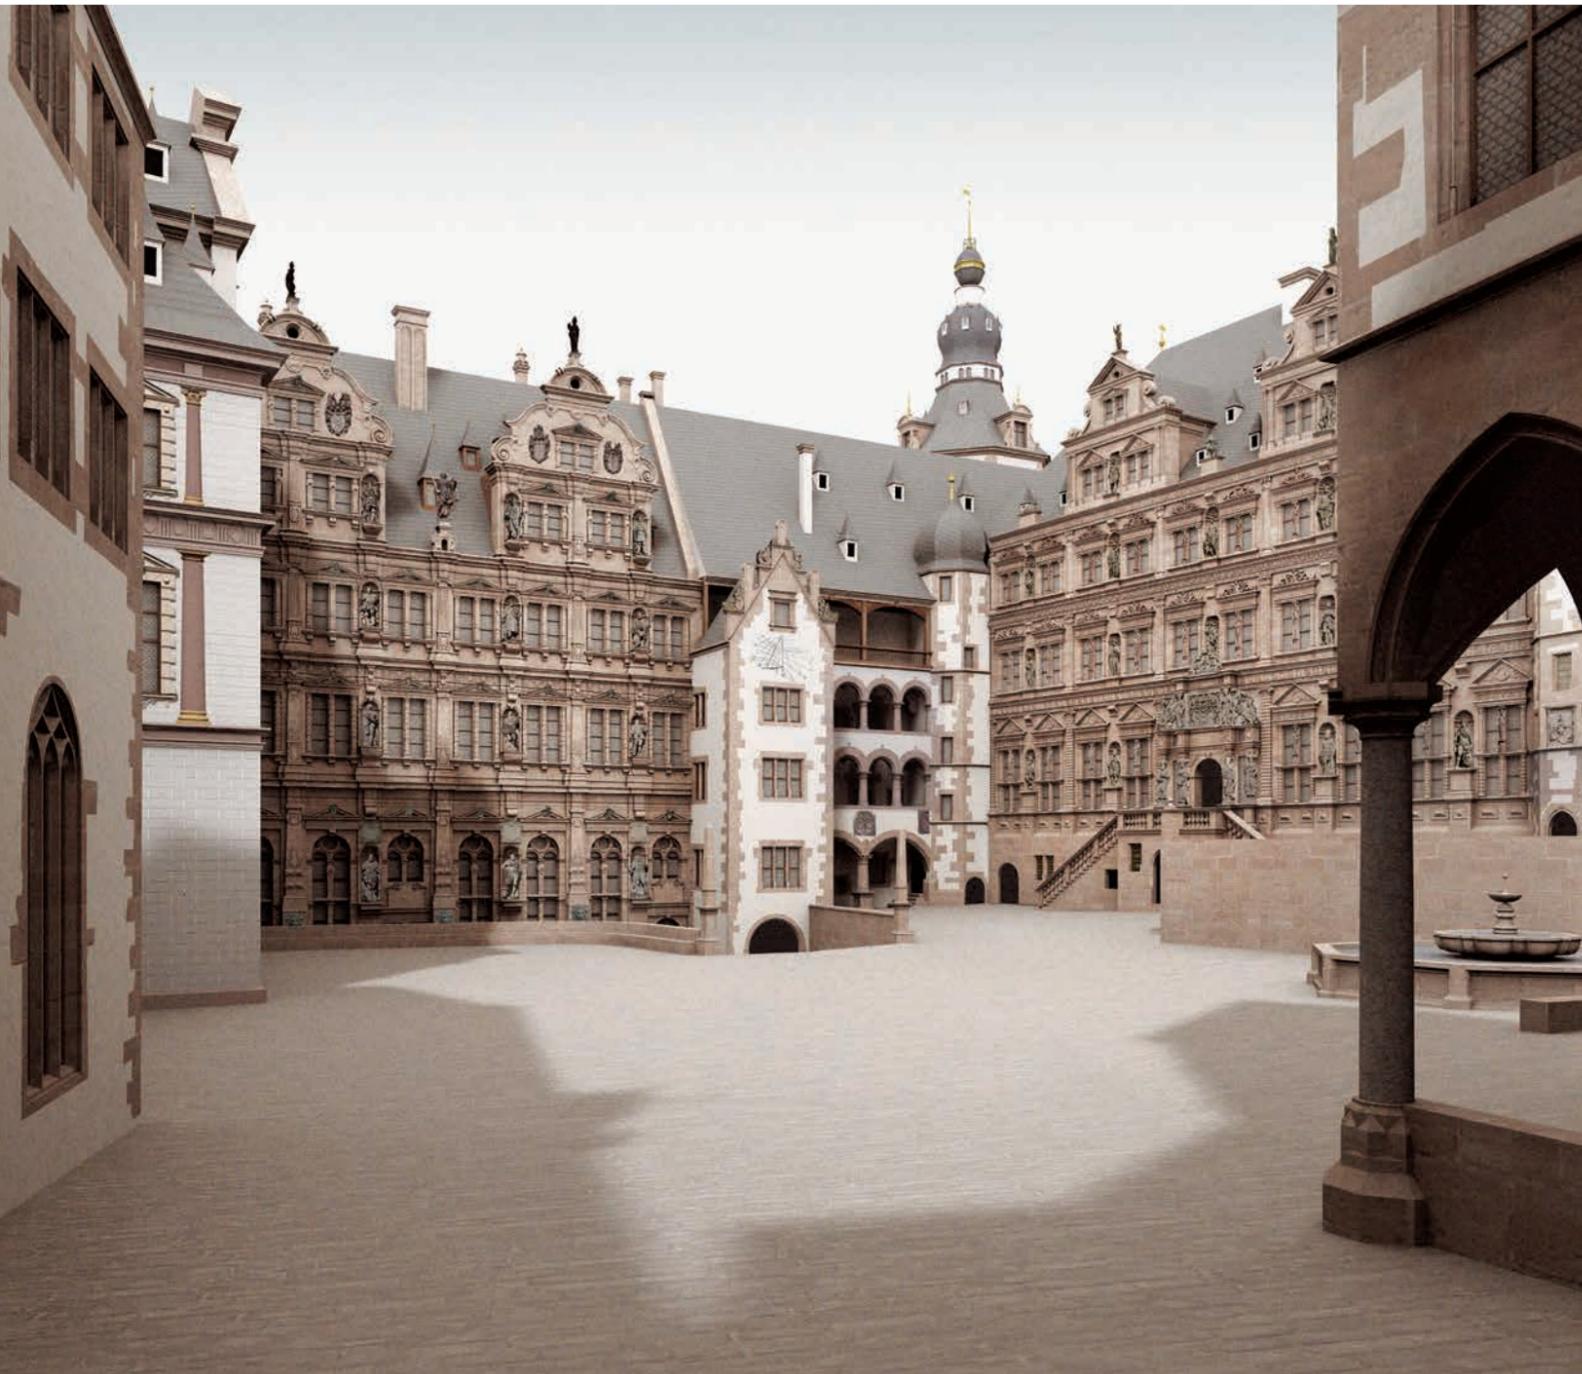
Blick in den Schlosshof nach Nordosten, Rekonstruktion des Bauzustandes um 1683.

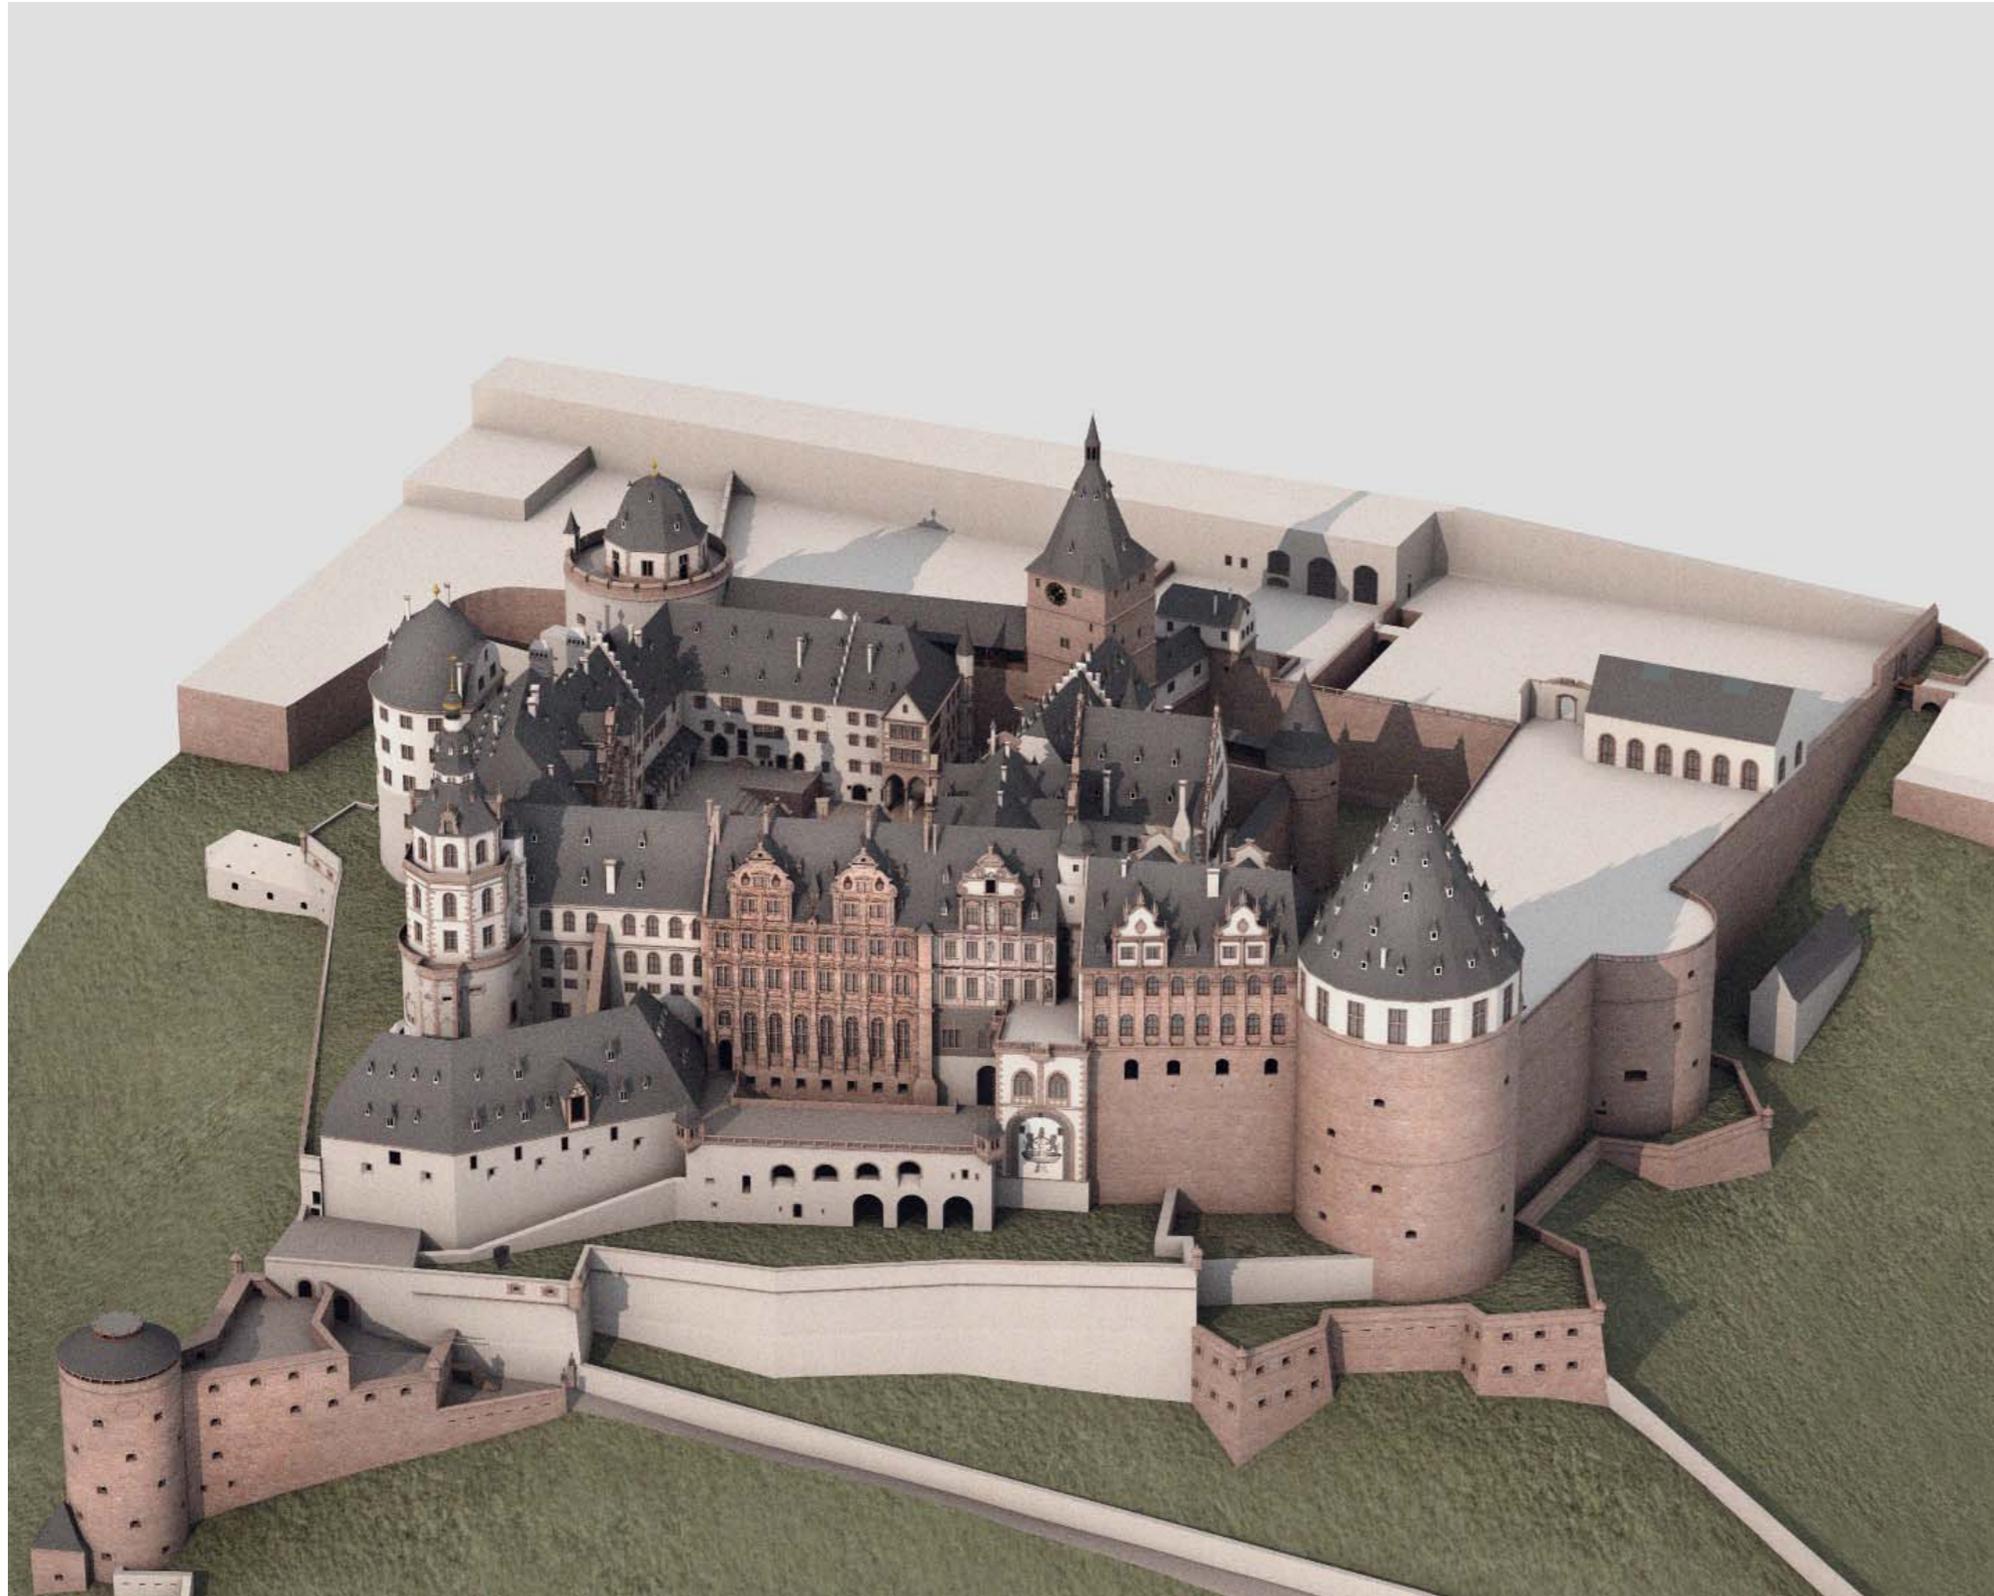
Abb. 50: Schloss Heidelberg, Ansicht von Nordwesten, Rekonstruktion des Bauzustandes um 1683, unten Luftbild des heutigen Zustandes, Foto: Vermögen und Bau Baden-Württemberg Amt Mannheim.

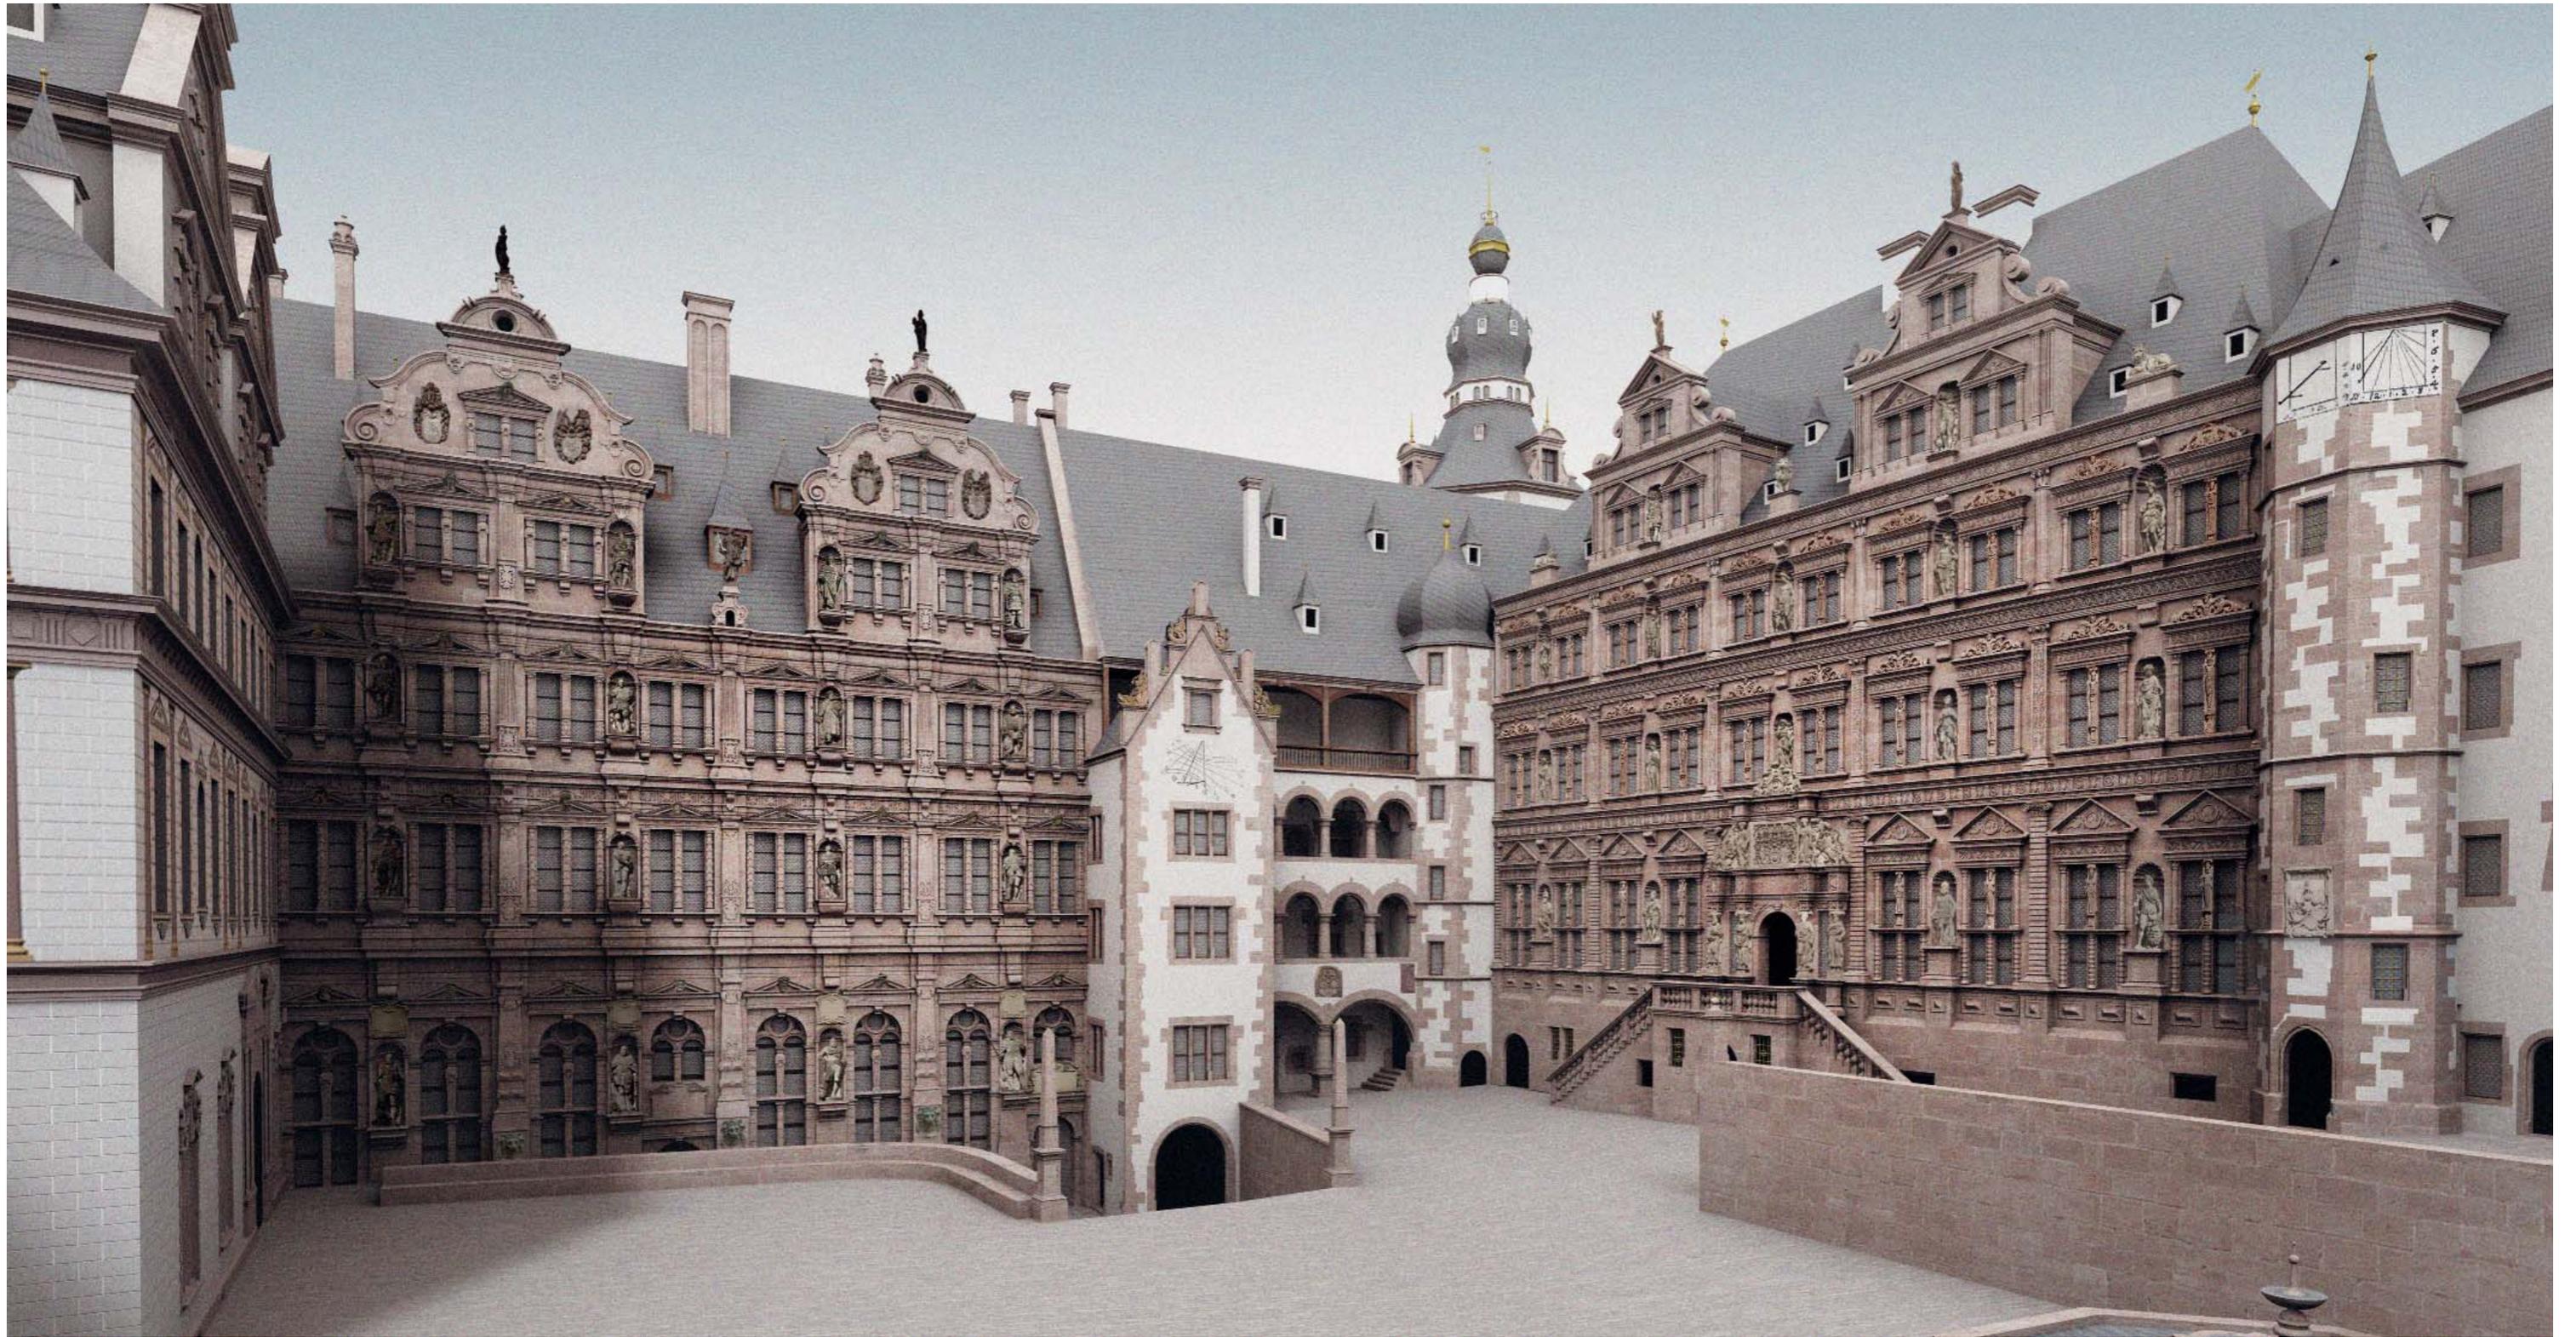
Abb. 56: Schloss Heidelberg, Ansicht des Schlosshofes von Südwesten, Rekonstruktion des Bauzustandes um 1683.

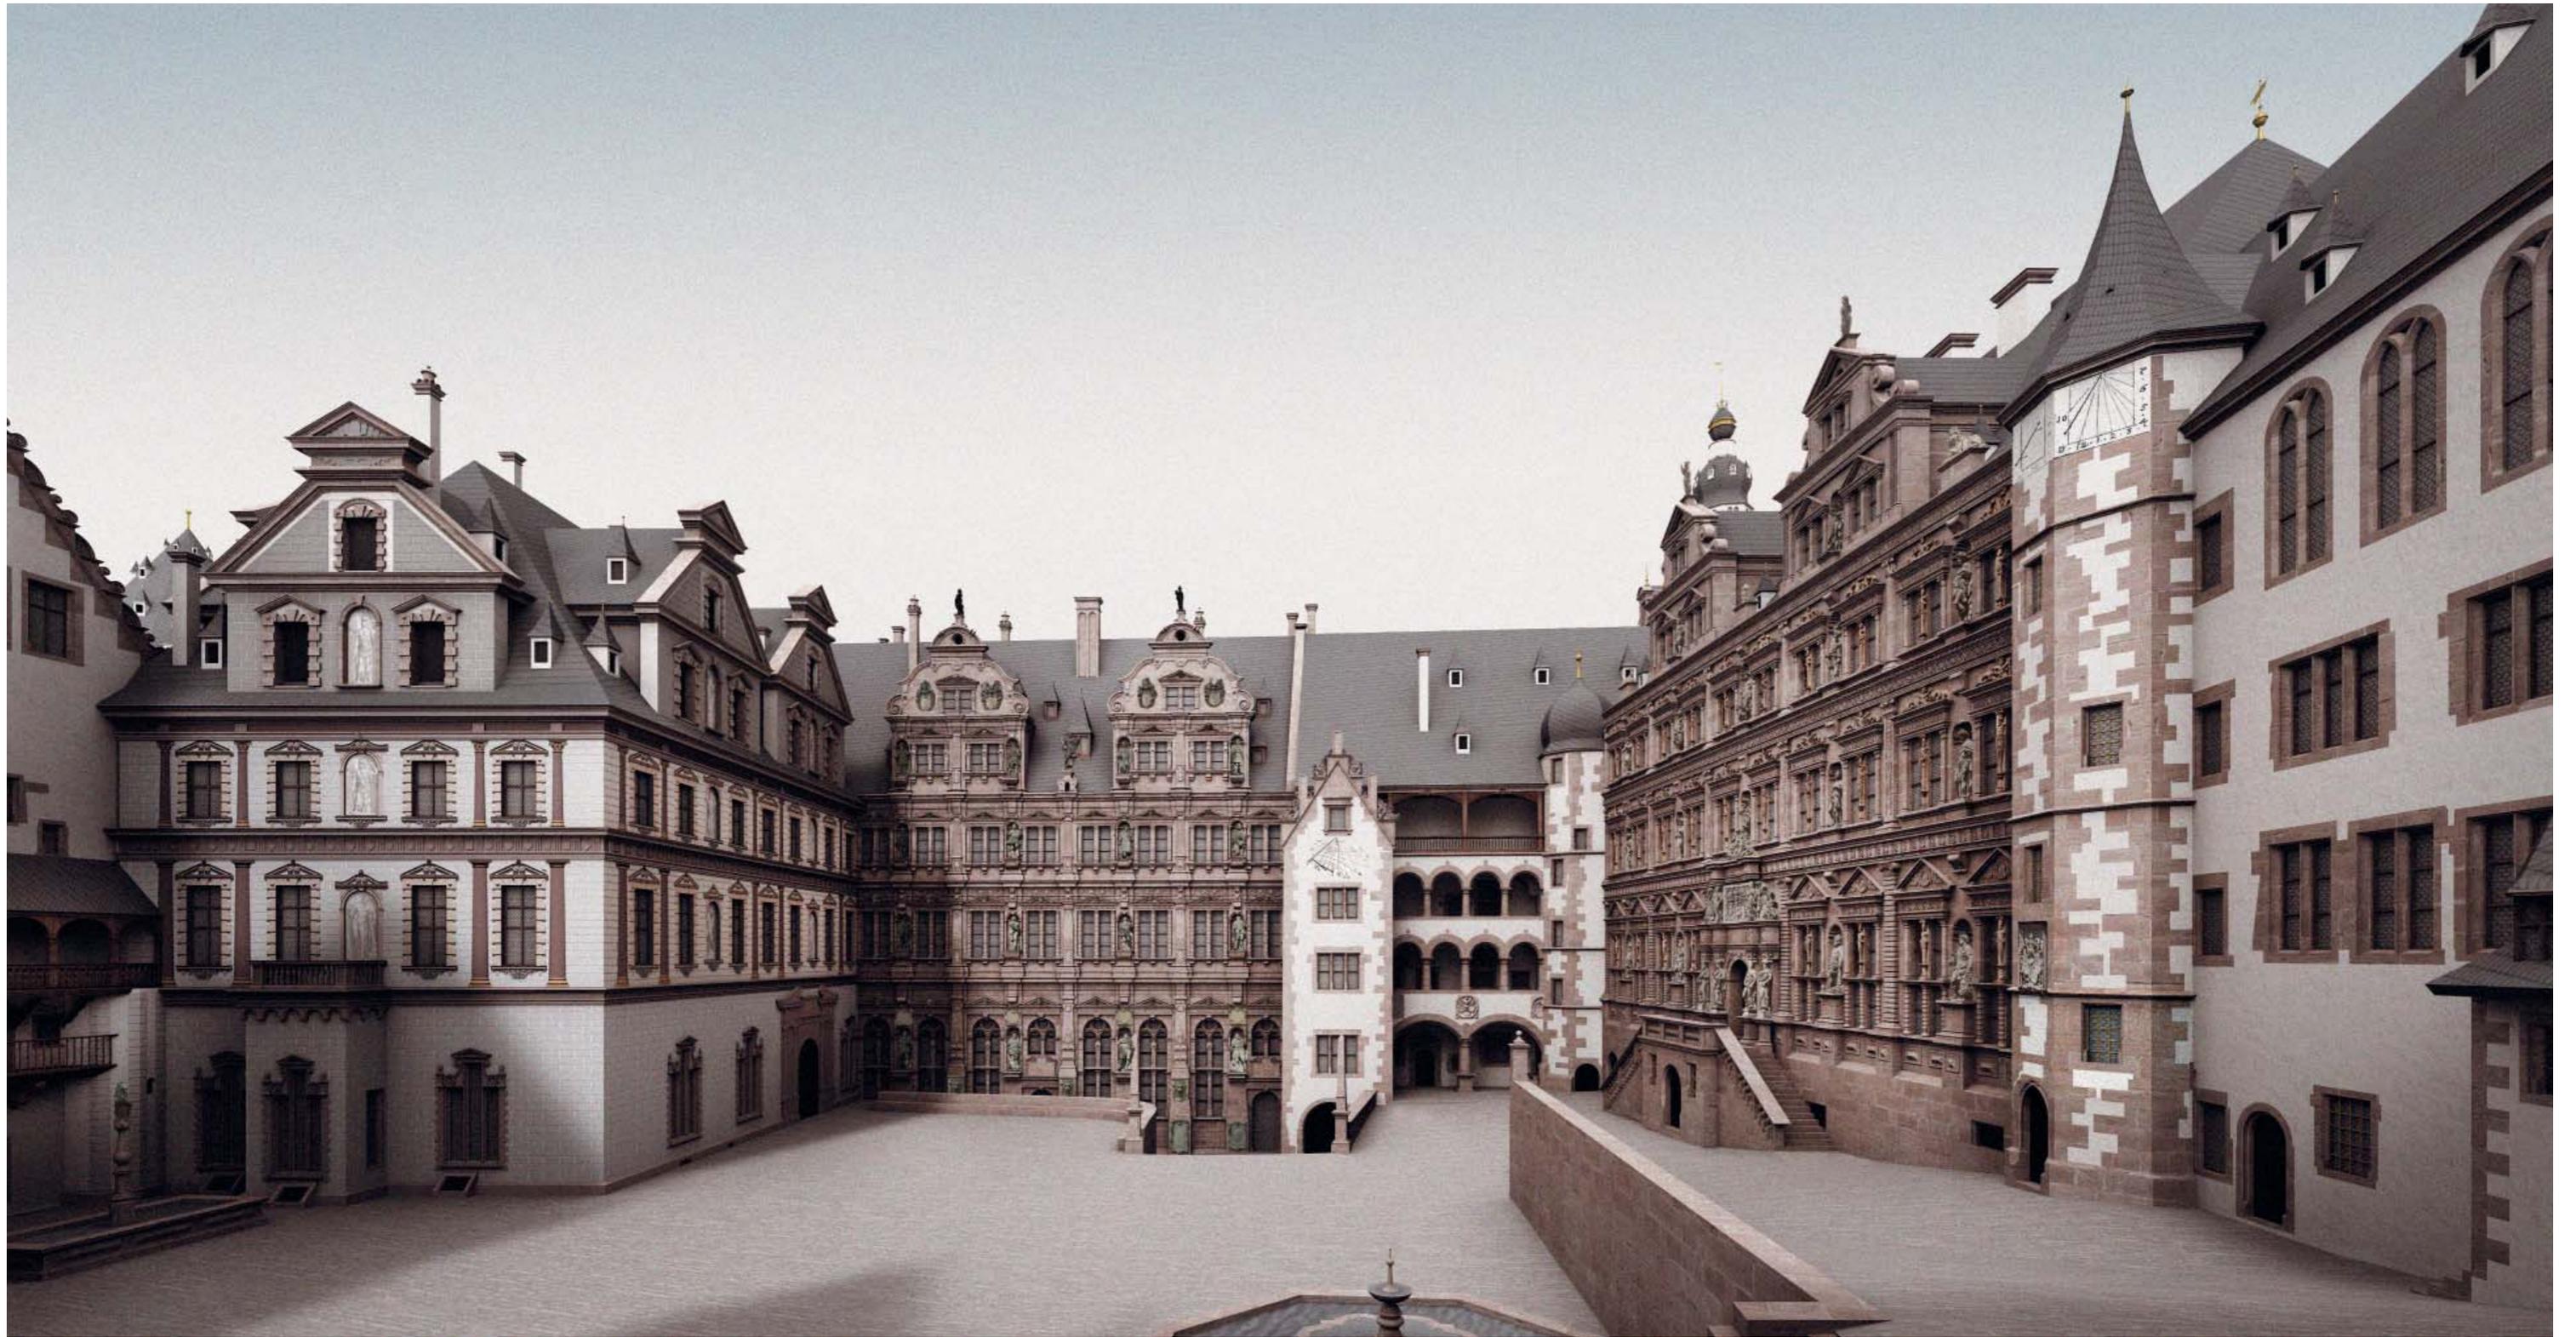
Abb. 58: Schloss Heidelberg, Ansicht des Schlosshofes von Süden, Rekonstruktion des Bauzustandes um 1683.

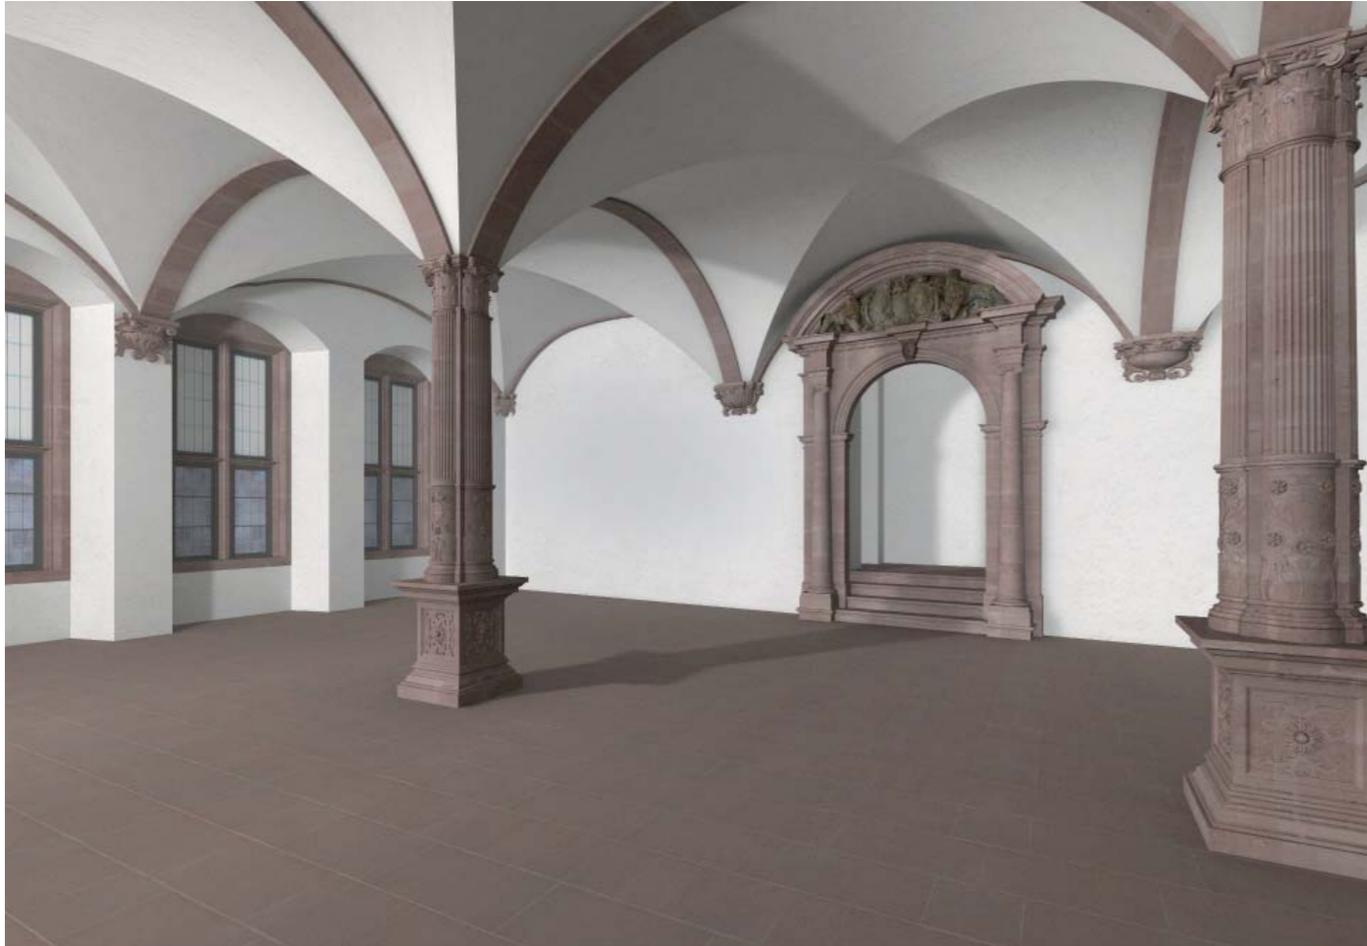
Abb. 323: Ottheinrichsbau, Rekonstruktion des Kaisersaals, Blick nach Nordwesten, unten heutiger Zustand.

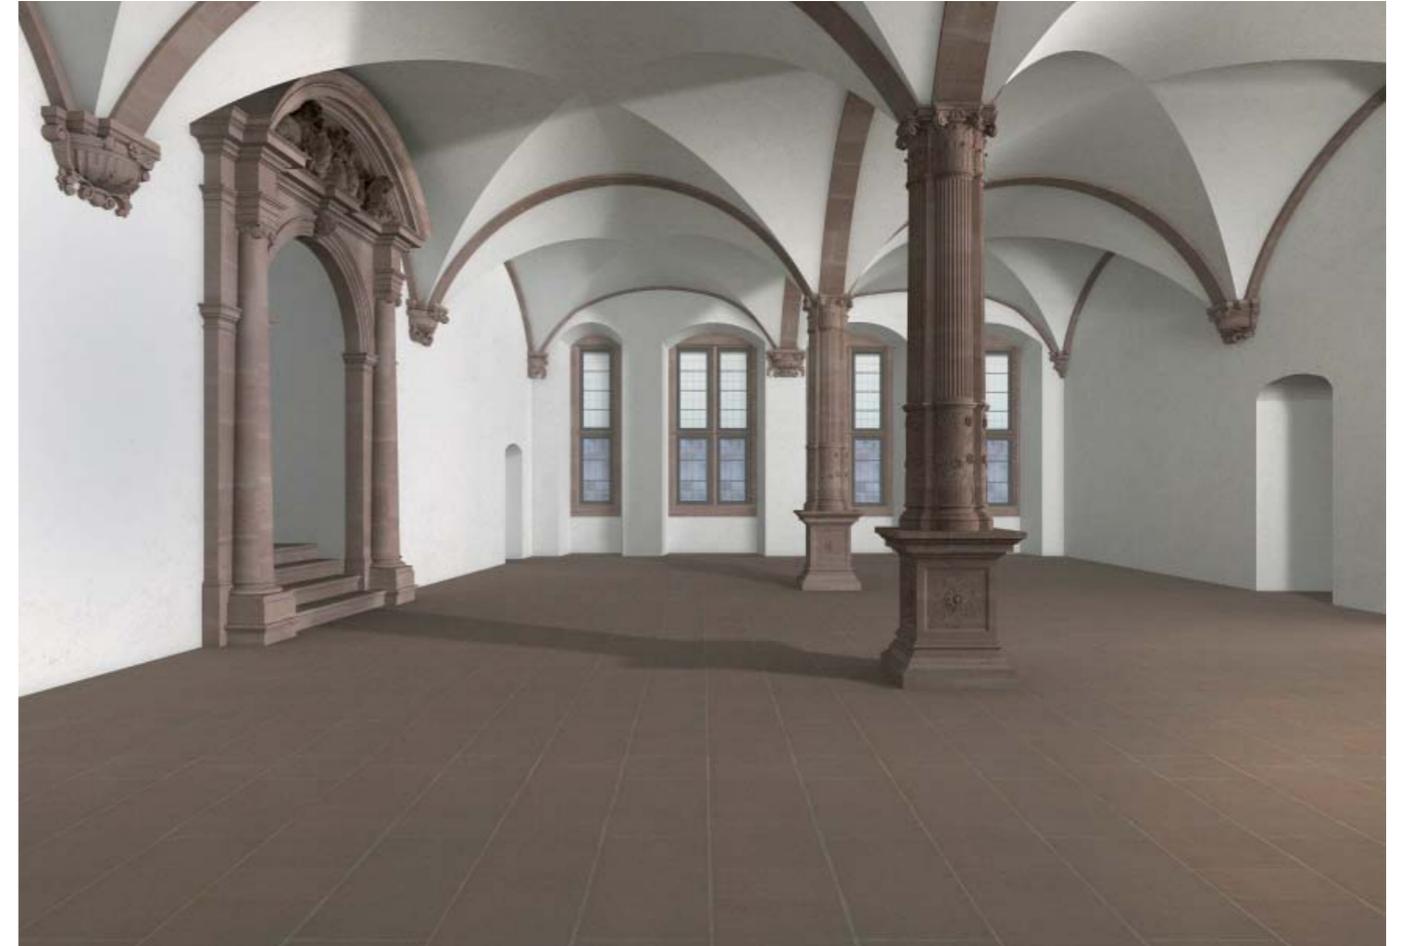
Abb. 324: Ottheinrichsbau, Rekonstruktion des Kaisersaals, Blick nach Osten.

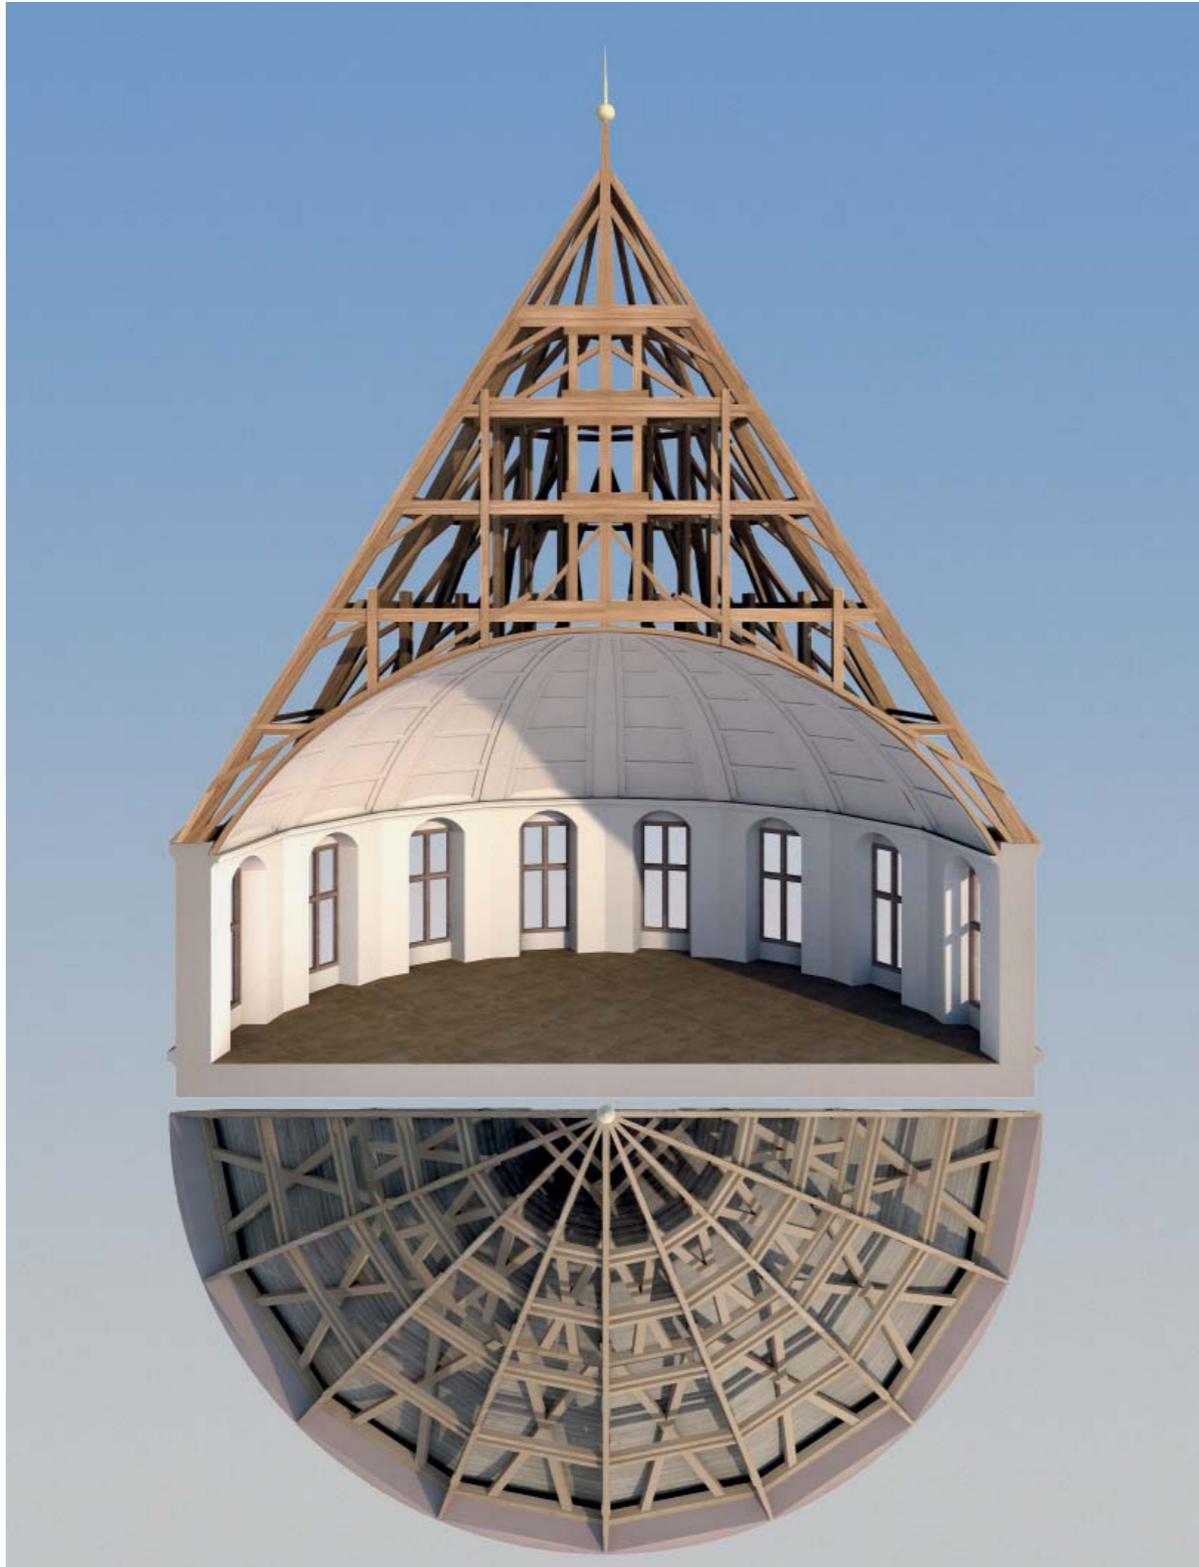
Abb. 384: Dicker Turm, Saal- und Dachtragwerkrekonstruktion nach der Zeichnung des Wetzlarer Skizzenbuches, perspektivischer Schnitt und Aufsicht.

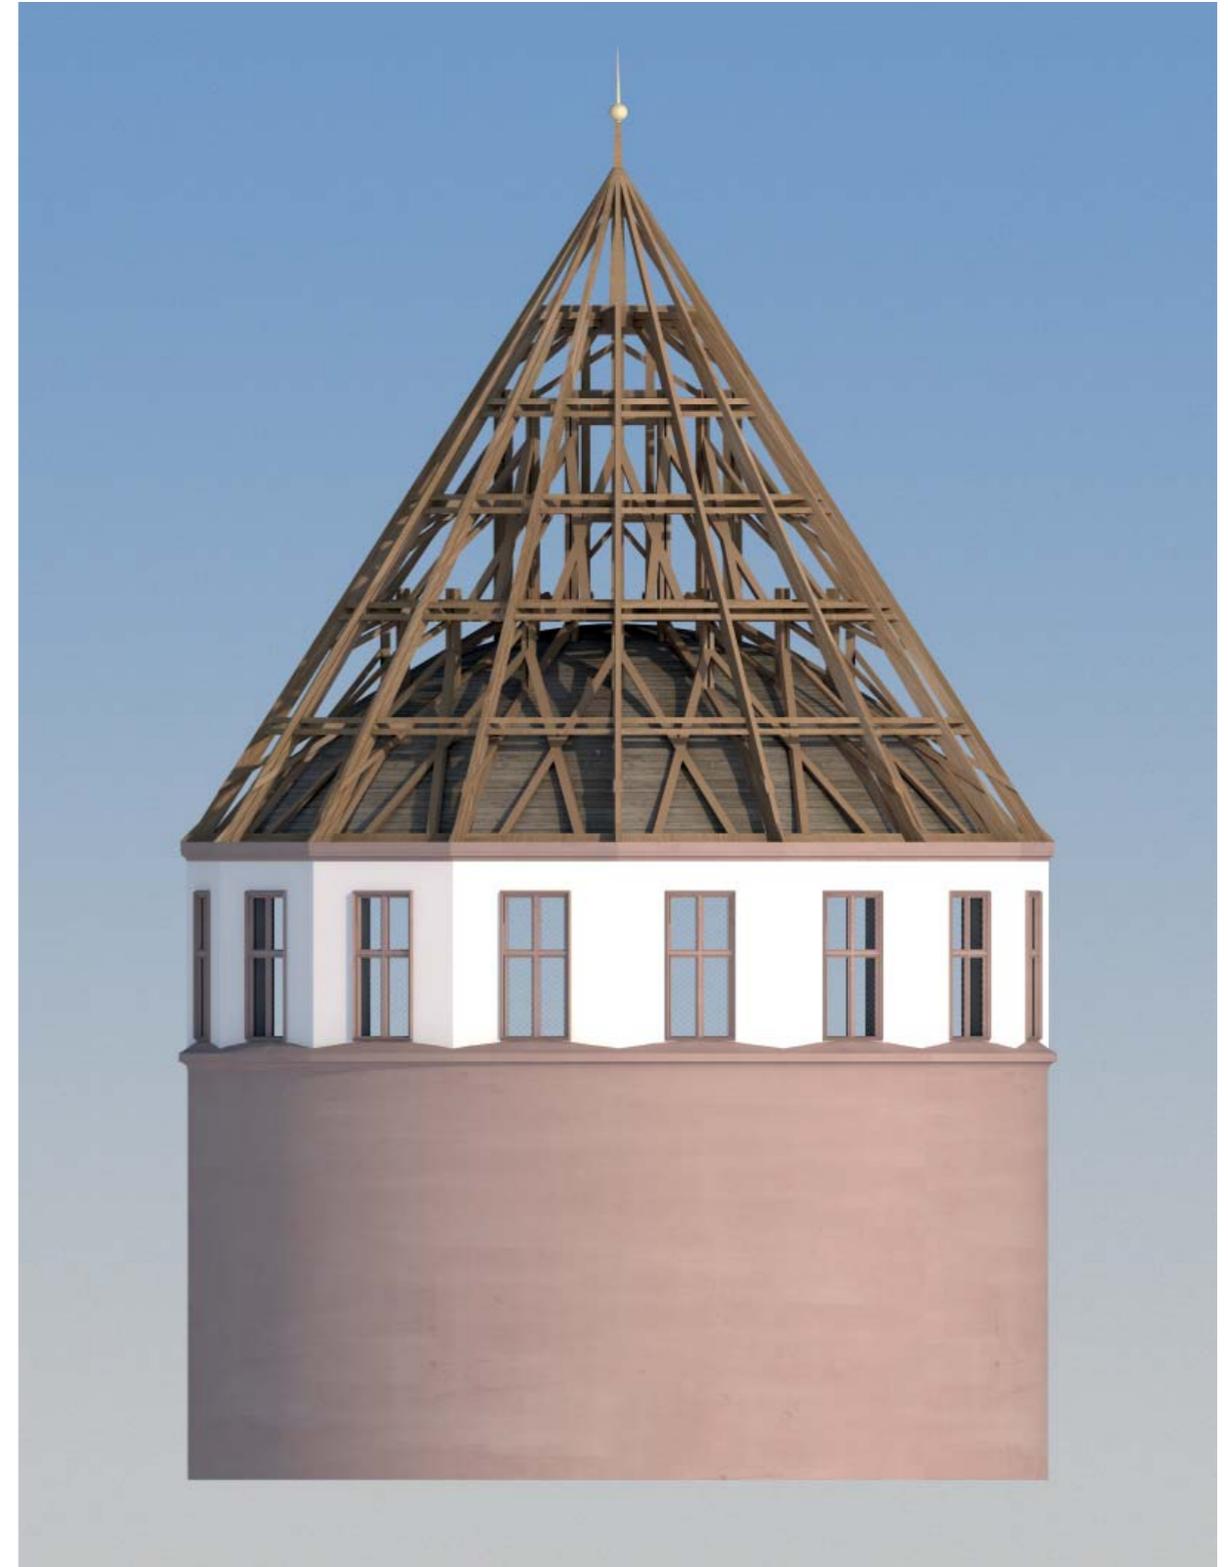
Abb. 385: Dicker Turm, Saal- und Dachtragwerkrekonstruktion nach der Zeichnung des Wetzlarer Skizzenbuches, Ansicht.

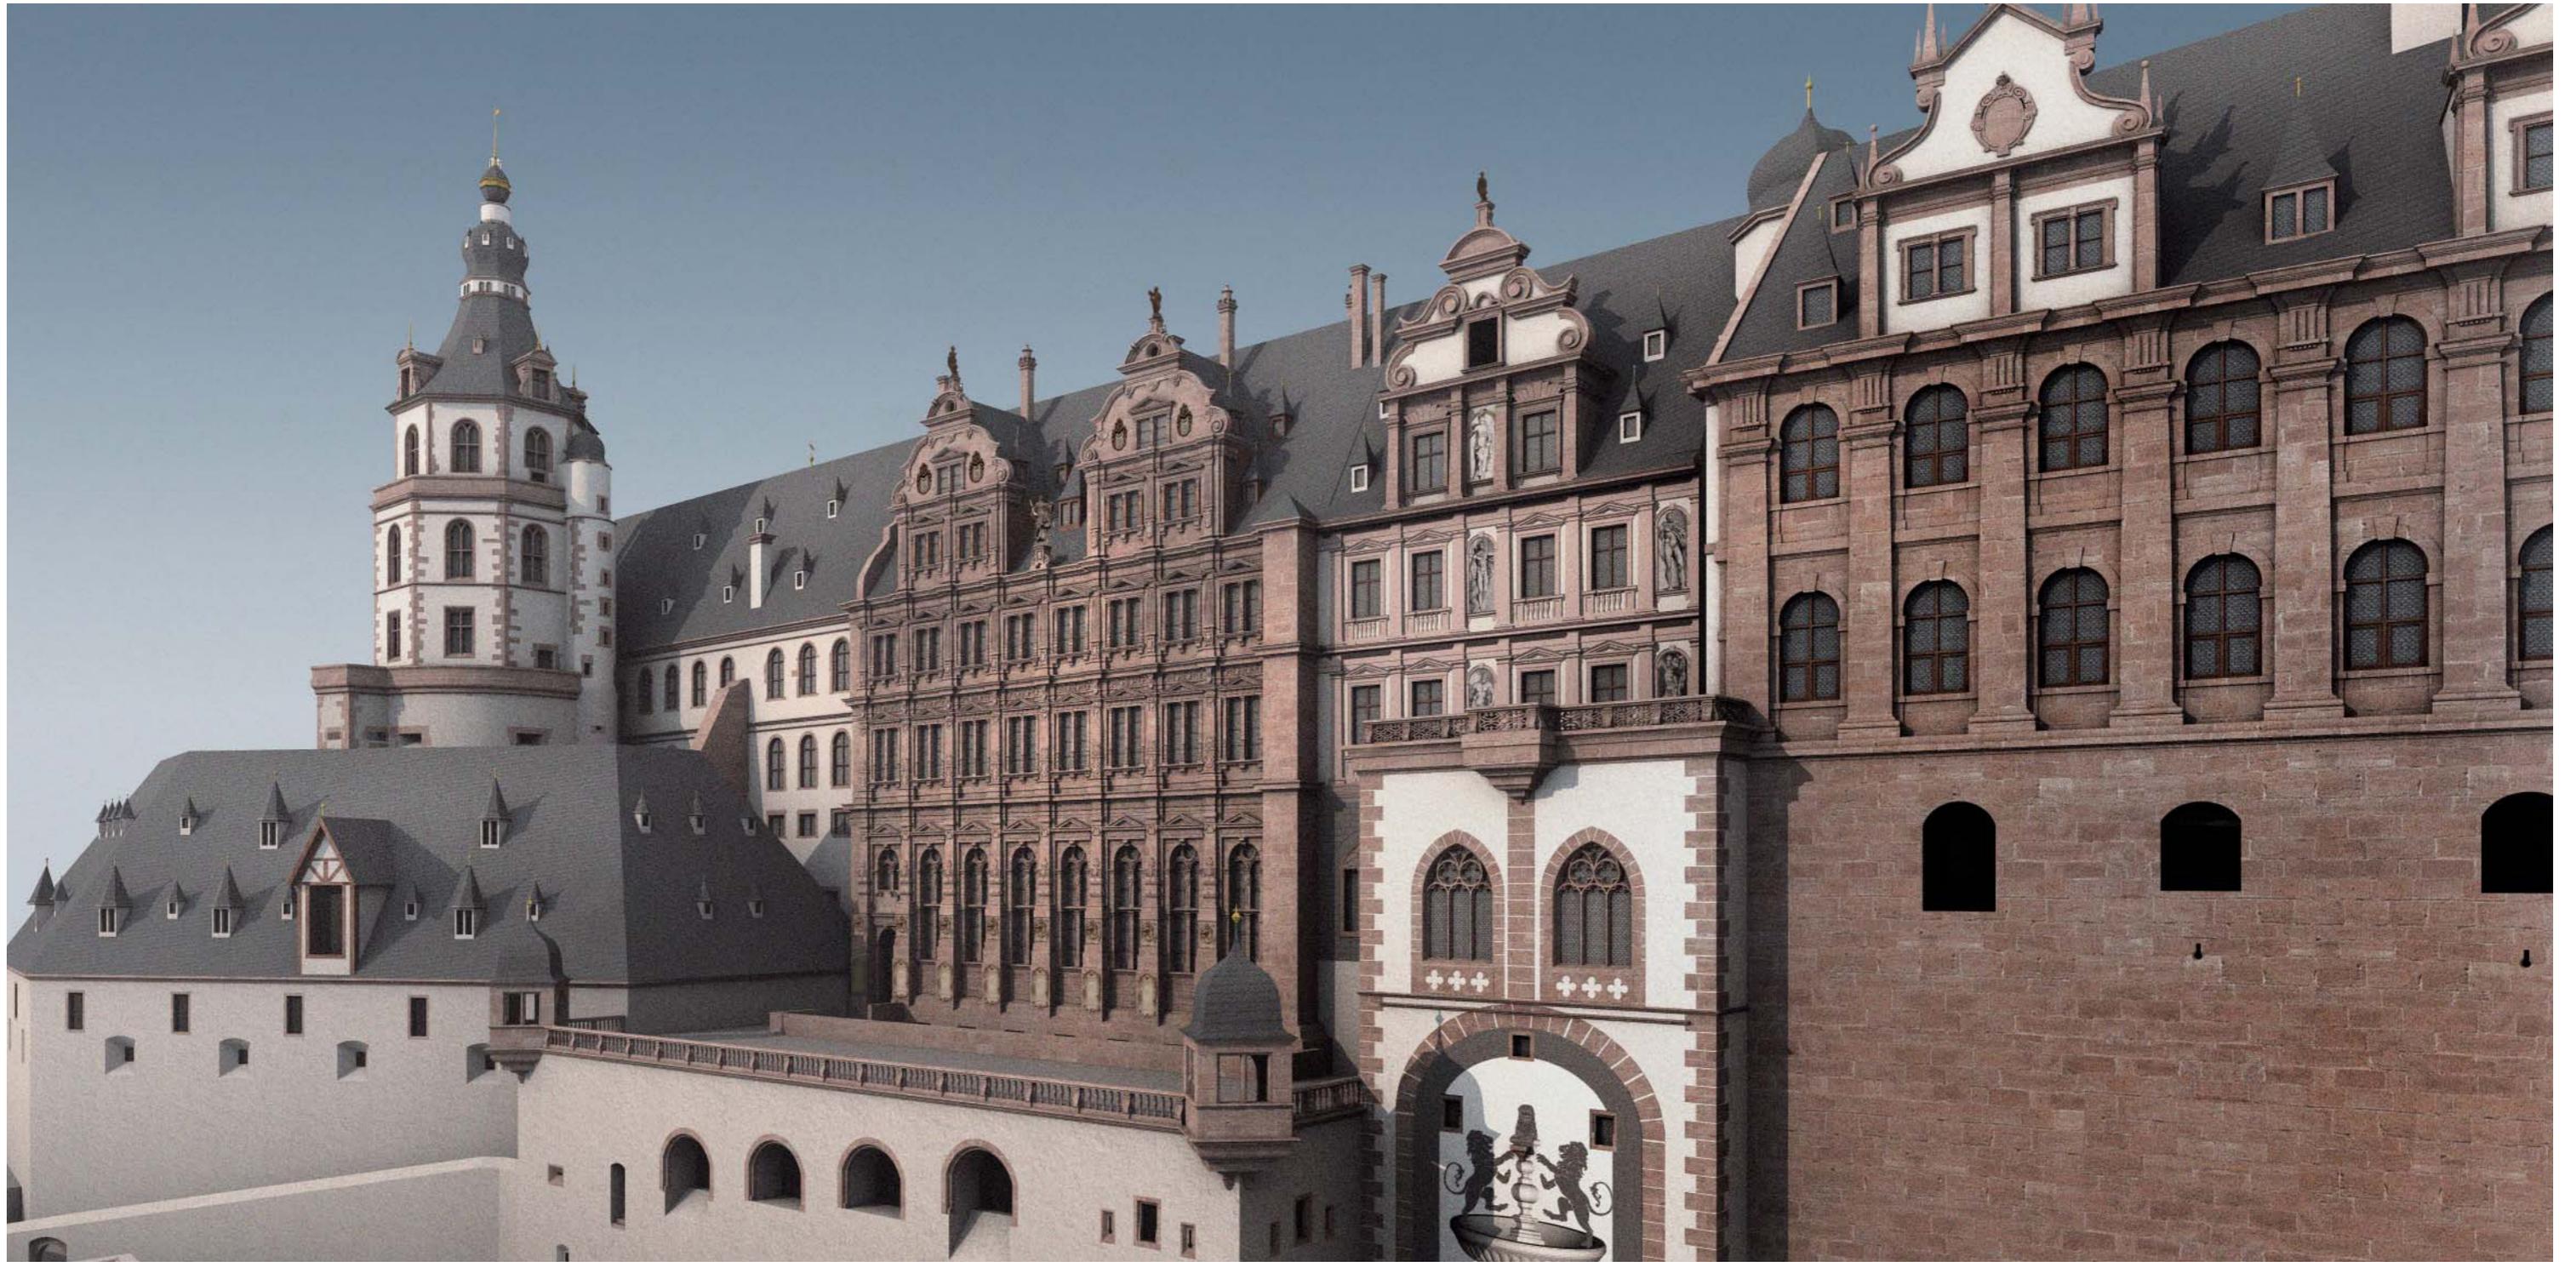
Abb. 396: Schloss Heidelberg, Ansicht von Nordwesten, Rekonstruktion des Bauzustandes um 1680.
